Bezpečně s elektřinou

ČEZ, a. s.

Exemplární případy úrazů elektrickým proudem

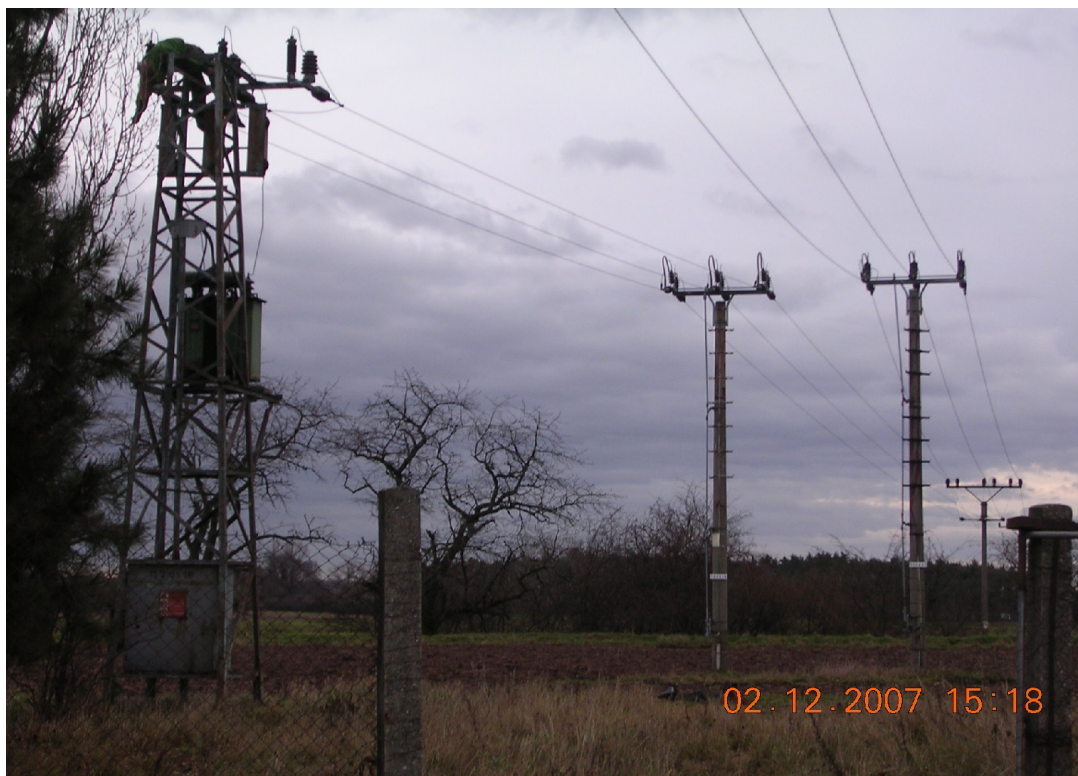
Při manipulacích montér provozní správy zahlédl viset neznámou osobu na TS 280 918 Kostomlaty Betonárka. Uvědomil o tom příslušný dispečink a svého nadřízeného. Na místo byli povoláni příslušníci HZS a Policie ČR. Prostor byl z důvodu zajištění stop k případnému dalšímu šetření uzavřen. Při vyprošťování osoby bylo zřejmé, že došlo k průchodu elektrického proudu tělem postiženého v oblasti dolních končetin, což zapříčinilo smrt. Při ohledání místa bylo nalezeno opřené kolo o oplocení trafostanice.

Smrtelný úraz se stal na trafostanici, která je napájena vedením ČEZ Distribuce, a.s., 22 kV. Úsekový vypínač před trafostanicí byl označen bezpečnostními tabulkami dle PNE 333301 Čl. 7.9.2. Mechanický pohon byl uzamčen předepsaným zámkem. Jelikož ochrana polohou vylučuje náhodný dotyk s živými částmi pod napětím je zřejmé, že se jednalo o úmyslné jednání ze strany postiženého.

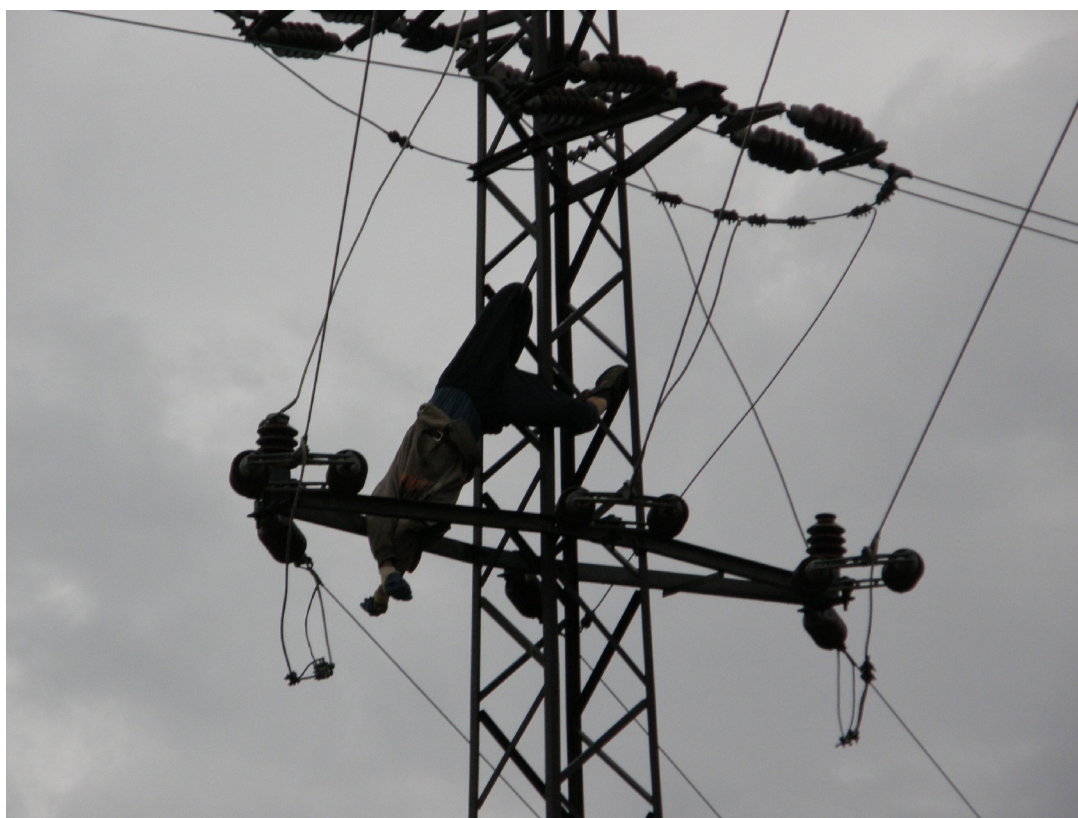
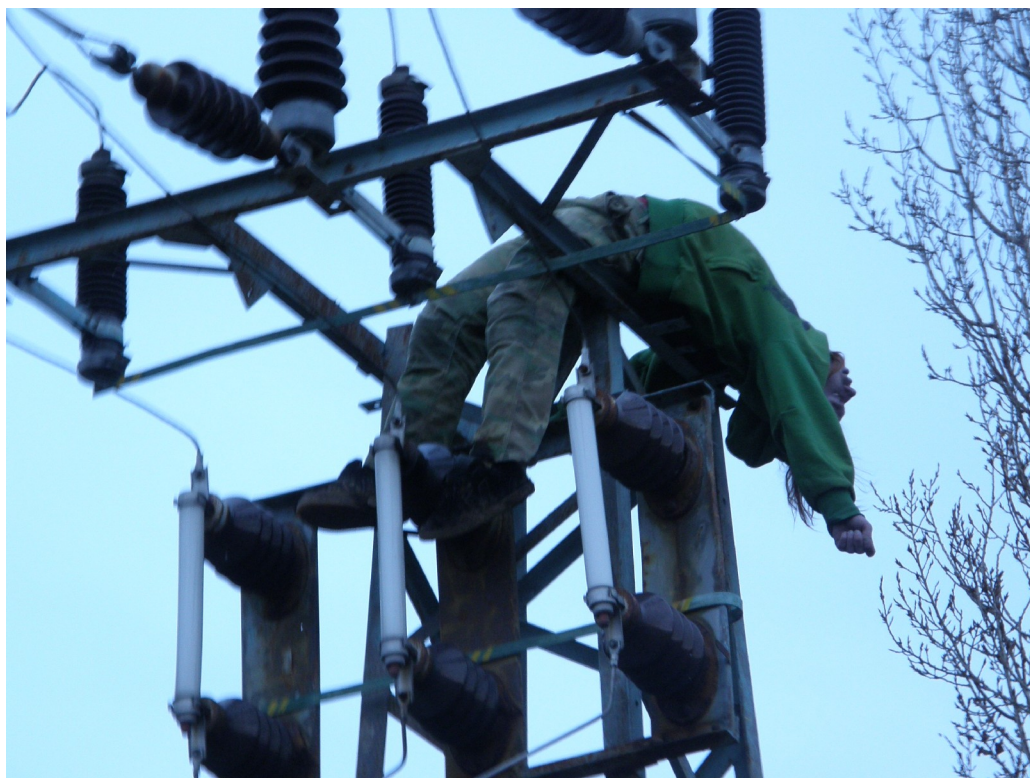
Příkladem jiného druhu jsou krádeže měděných vodičů vedení vysokého napětí 22 kV, kdy zloději způsobili během jediného srpnového týdne řádově statisícovou škodu. Krádež elektrických vodičů se stala jednomu z nich osudná.

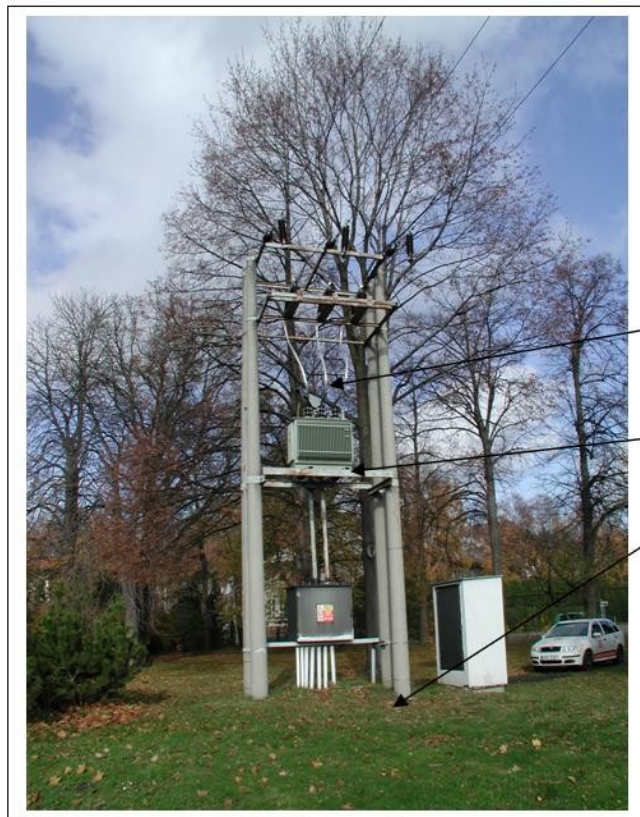
Obr.2

Pravděpodobné místo přiblížení žáka k živým částem pod napětím-pásovina AI

trafostanice k transformátoru do výšky cca 6 metrů a v důsledku přiblížení se k živým částem pod napětím mezi fází L1 a L2 VN byl zasažen el. výbojem. Po zásahu byl odmrštěn a spadl z výšky cca 6 metrů na zem (travnatý měkký terén). Jeden z žáků, který viděl záblesk a po té pád „něčeho“ (domníval se, že šlo o kočku) z konstrukce trafostanice, přiběhnul k trafostanici, kde viděl ležet spolužáka. Postižený žák byl při vědomí a vykazoval známky šoku. Dále k místu události přiběhli i ostatní žáci, snažili se postiženému pomoci a oznámili tuto událost vychovateli. Ten okamžitě přivolal rychlou první pomoc. Po poskytnutí odborné lékařské pomoci byl postižený žák převezen rychlou zdravotní službou do nemocnice v Krnově a po té hospitalizován na popáleninovém centru v Ostravě – Porubě. Dle sdělení ředitelky školy, která je ve spojení s matkou žáka, bylo zjištěno, že žák utrpěl hluboké popáleniny na 3,5 % povrchu týlové části hlavy.

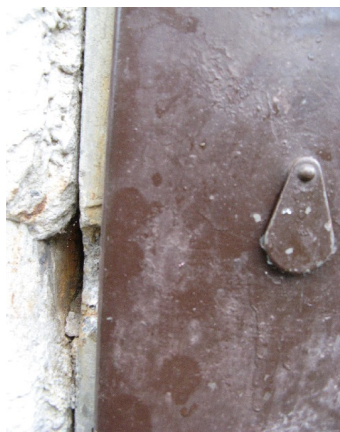
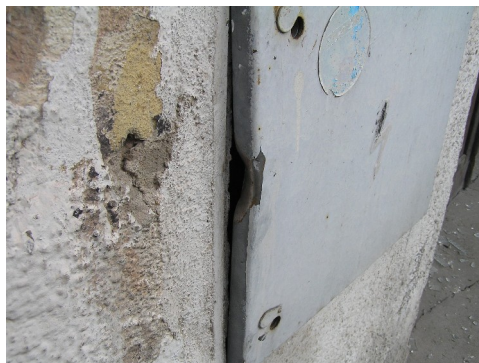
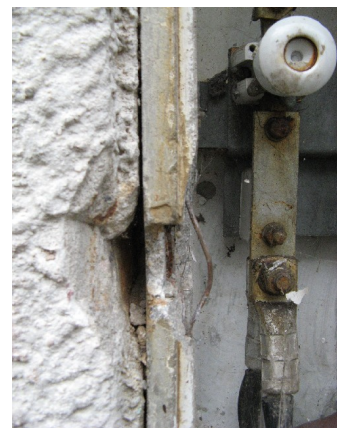
Další skupinou jsou úrazy elektrickým proudem malých dětí, které často doplácují na svoji přirozenou dětskou zvědavost. Jedná se zejména o úrazy horních končetin v důsledku dotyku s živými částmi pod napětím v násilně poškozených rozvodných zařízeních, které jsou předmětem krádeže elektrické energie nebo vandalství. Toto se týká zejména odlehlých oblastí, které obývají bezdomovci či nepřizpůsobiví spoluobčané. Značný podíl na tomto stavu má i výchova jak v rodině, tak i ve školách. Posledním příkladem jsou dva případy úrazu popálením dvou děvčátek (šest a dvanáct let) v západních a středních Čechách. V obou případech došlo k zásahu elektrickým proudem na prstech horních končetin při manipulaci v násilně otevřených a nezabezpečených hlavních domovních skříních distribučního rozvodu NN. Příklady násilného poškození rozvodných zařízení – HDS:
